# Renovatie van zeven bruggen

Gemeente Sint Anthonis

- Verzorgen van bereikbaarheidsvoorzieningen met vaste steigers
- Complete renovatie van 2 gemetselde duikerbruggen, inclusief het aanbrengen van een gewapende betonnen plaat
- Stralen en conserveren van bestaande leuningen in de werkplaats
- Vervangen van de complete draagconstructies door het plaatsen van nieuwe thermisch verzinkte stalen liggers bij 5 bruggen
- Vervangen van de houten brugdekken op 5 bruggen

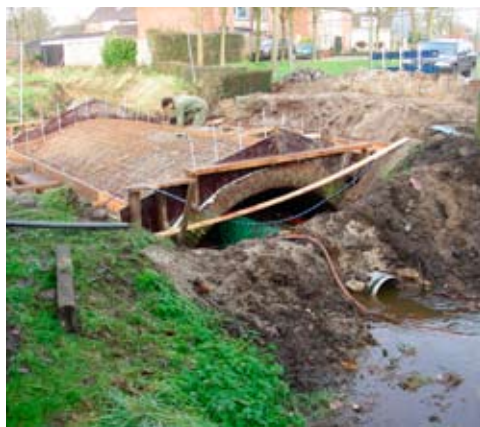
Door zware verkeersbelasting was bij de gemetselde duikerbruggen over rivier de Raam schade aan de onderzijde in het wegdek ontstaan. De veiligheid kon niet langer gegarandeerd worden en direct ingrijpen was noodzakelijk.

*Renovatie van de gemetselde duiker.*

Nadat de bestrating en de gemetselde borstweringen waren verwijderd, is de gemetselde toog hersteld. Over de toog is een nieuw gewapend betonnen draagconstructie aangebracht waardoor de brug constructief verzaamd werd. De uiteindelijke bestrating zorgt ervoor dat verkeer nu weer probleemloos over de duikerbrug kan rijden.

Om het karakteristieke uiterlijk van de brug te handhaven, zijn de 'oude' borstweringen er weer op gemetseld. Een vak apart met een prachtig eindresultaat.

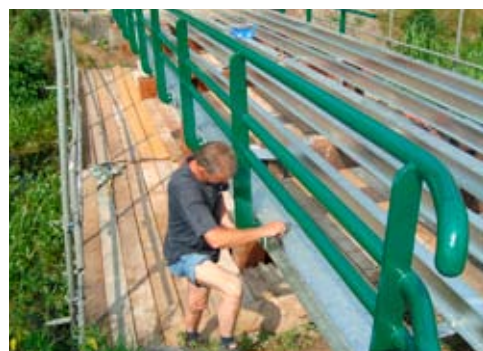
*De leuningen worden weer geplaatst.*

De bestaande leuningen konden na een opfrisbeurt in de werkplaats worden hergebruikt.
