Beton Revival Jaargang 19,  
nummer 37 - april 2022

# Constructief herstel voor hydrohal van Deltares

# Upgrade voor raamdorpels van appartementen in Den Bosch

## Fietsbrug Noordwijkerhout weer schadevrij

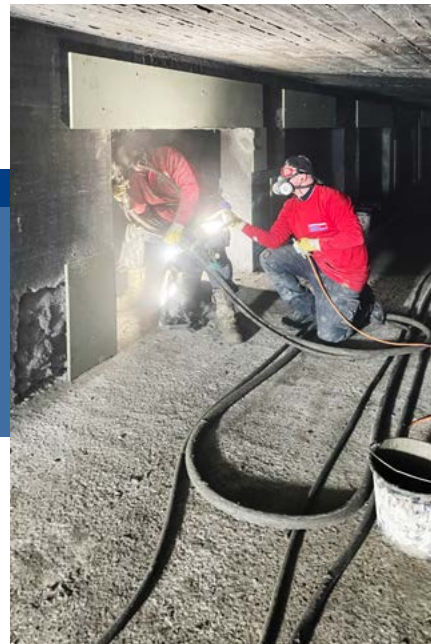
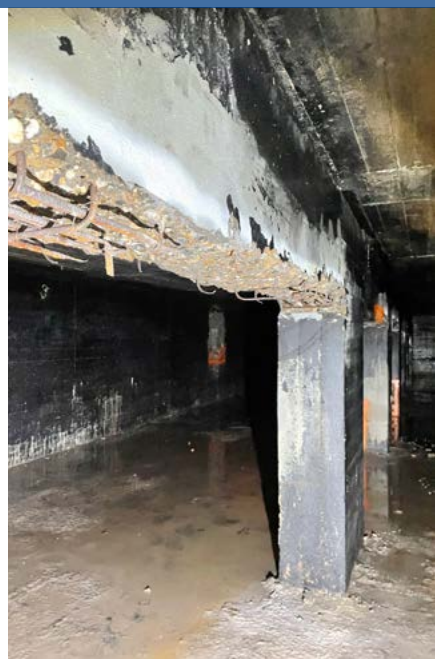
De hydrohal van onderzoeksinstituut Deltares is weer operationeel. Batec heeft het beton van het pekelreservoir en de pompkelder constructief hersteld.

Onderzoek van Nebest B.V. wees uit dat de betonschades waren veroorzaakt door de aanwezigheid van chlorides in het beton (chloridegeïnitieerde wapeningscorrosie). Volgens haar hersteladvies was naast betonherstel ook versteviging van de draagbalkconstructie met staal nodig. Vervolgens won Batec de meervoudig onderhandse aanbesteding als laagste aanbieder.

Toen bleken de omvang en diepte van de betonschade groter dan verwacht. Plaatselijk was de wapening ernstig aangetast en zelfs doorgeroest. Daarom heeft Batec het werkplan aangepast overeenkomstig BRL 3201 - deel 2 voor constructief herstel. We plaatsten wapening met overlappingslengte en herstelden de schadeplekken van soms wel 10 cm diep met spuitbeton (natte methode). Na het aanbrengen van een coating en de stalen versterking aan de onderzijde van de balken is het werk naar tevredenheid opgeleverd.

In overleg met de stichting Deltares begon Batec in januari 2022 met de uitvoering. Op basis van het bestek stelde zij een werkplan op overeenkomstig BRL 3201 - deel 1 voor technisch herstel. Service Groep Wezep B.V. voerde de sanering van het beton uit door middel van hydrodemolition.

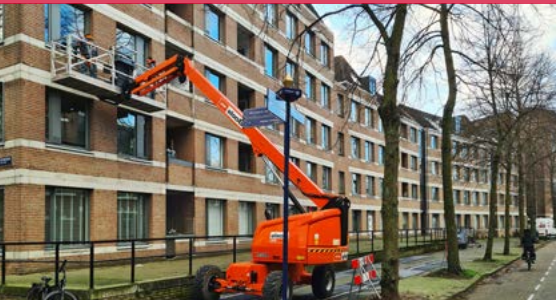
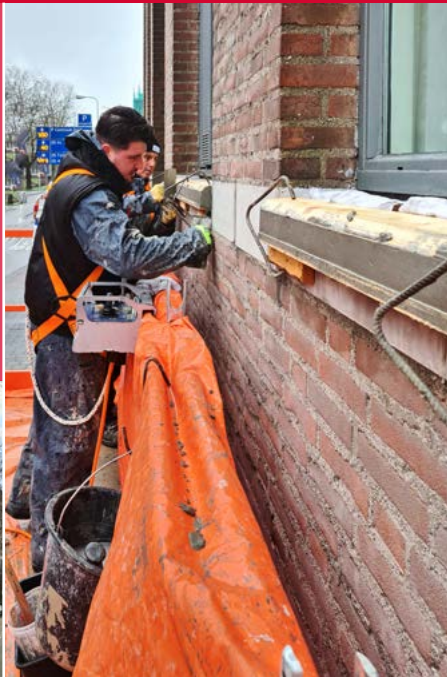
De betonschade aan de dorpels van appartementencomplex Tolbrug is hersteld. Eind april zal Batec het werk in hartje Den Bosch voltooien.

Na het inspecteren en rapporteren van de betonschade ging de uitvoering begin januari van start. Alle werkzaamheden vonden plaats met behulp van knik-telescoophoogwerkers en schaarhoogwerkers van Boels Rental. We hebben de schadeplekken gesaneerd en, na het plaatsen van bekistingen, de schades met PCC reparatiemortel hersteld. Aansluitend zijn alle waterslagen gereinigd en geconserveerd.

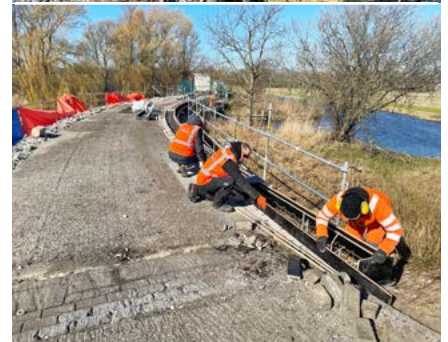
De fietsbrug aan de Tespellaan in Noordwijkerhout heeft nieuwe schampranden en leuning. Gemeente Noordwijk is tevreden over het werk van Batec.

De landelijk gelegen brug over het Steengracht Kanaal was toe aan herstel. Volgens Nico Broek Advies bevatte de 50 m<sup>2</sup> lange constructie schade door ASR (Alkali Silica Reactie).

Bij dergelijke schade kan het beton zwellen en het draagvermogen verminderen. De schade zat met name in beide schampranden.

Eerst werd het asfalt verwijderd. Daarna demonteerden wij de stalen leuning voor transport naar een gespecialiseerd bedrijf.

Daar zijn de verzinkte leuning achtereen-volgens ontlast, ontzinkt, thermisch verzinkt en voorzien van twee poedercoatlagen.

De betonnen schampranden zijn volledig verwijderd. Daarna hebben we stekken aangebracht om nieuwe wapening te kunnen bevestigen. Ook plaatsten we nieuwe ankers voor het terugmonteren van de leuning. Na het plaatsen van een bekisting werd eind maart het beton gestort. Vervolgens is nieuw asfalt aangebracht om de brug in gebruik te kunnen nemen. Per half april is de gerenoveerde brug weer open voor fietsers en voetgangers.

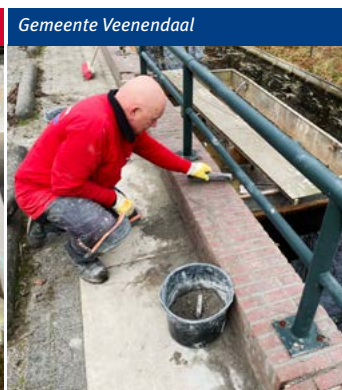
Gemeente Veenendaal

## Onderhoud aan metselwerk kademuren Gemeente Veenendaal:

- Verzorgen van bereikbaarheidsvoorzieningen met pontons.
- Reinigen van gemetselde wanden inclusief verwijderen van begroeiing.
- Herstellen van metselwerk en vervangen van beschadigde metselstenen.
- Compleet vervangen van voegwerken ter plaatse van rollagen.
- Vervangen van voegwerken ter plaatse van de waterlijn.
