# Renovatie galerijen studentenflat SSHW

Wageningen

# Studentenflat Wageningen weer veilig

Batec aan het werk op grote hoogte

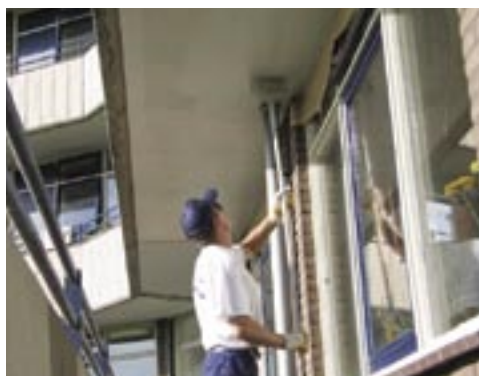
*Conservering van de onderzijde van de galerijen*

Samen met ingenieursbureau Stork CMT hebben we voor een behandelplan gekozen dat voorziet in de aanpak van zowel vloeren als de plafonds van de galerijen. Al het loszittende materiaal wordt verwijderd en de gehele oppervlakte wordt, voordat de nieuwe deklaag wordt aangebracht, grondig schoongemaakt. De afwerking van vloer en plafond vraagt om een verschillende aanpak. Voor het vloer gedeelte is gekozen voor een scheuroverbruggende flexibele coating. Het plafond is behandeld met een damp-open verfsysteem."
