Betonreparaties poeren hoogspanningslijn

Dodewaard/Veenendaal

Batec helpt mee bij verzwaring elektriciteitstransport

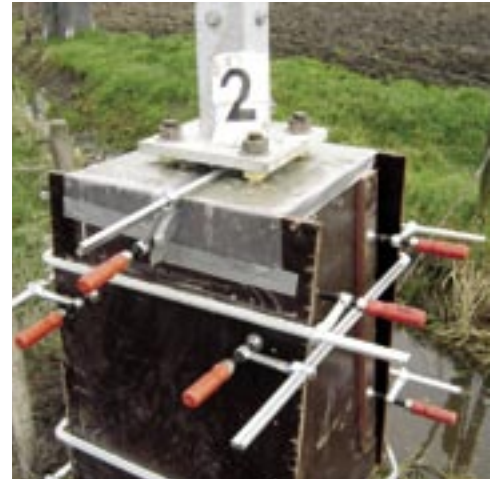
De poer is bekist en aangestort

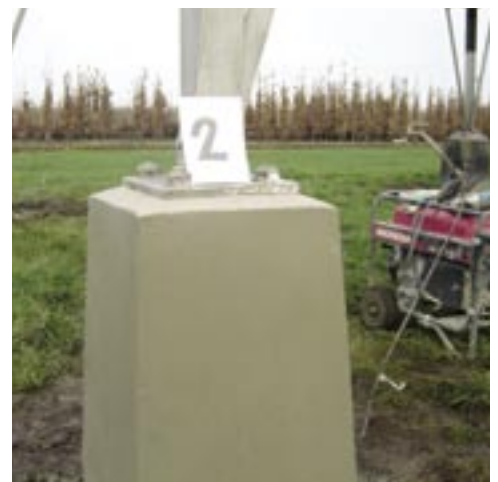
Zo kan de poer er weer jaren tegenaan
