# Recent uitgevoerd werk

# Historische restauratie

## Maassluis komt over de brug

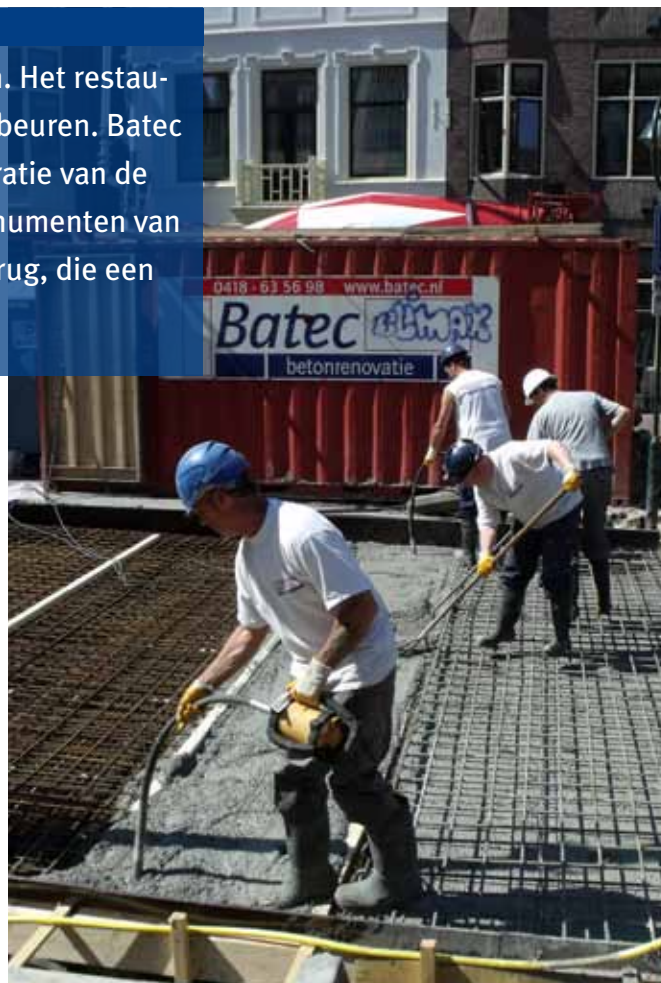
*Eén van de belangrijkste watermonumenten van Gouda is onlangs door Batec gerenoveerd*

De gemeente Gouda is trots op haar monumenten. Het restaureren daarvan moet dan ook uiterst zorgvuldig gebeuren. Batec leverde onlangs een grote bijdrage aan de restauratie van de Donkere Sluis, één van de belangrijkste watermonumenten van de stad, en de bijna honderd jaar oude Sint Jansbrug, die een cultuurhistorische eenheid met de sluis vormt.

Dat de gemeente Gouda zeer tevreden is over het eindresultaat is niet verrassend. Tenslotte is Batec al jaren specialist in het onderhouden, repareren en renoveren van beton-, staal- en metselwerkconstructies. Expertise die van pas kwam, want aan de twee Goudse monumenten bleek nogal wat te moeten gebeuren. Zo verkeerde de betonkwaliteit van de brug in slechte staat. Dus werd besloten het hele brugdek te slopen en vervangen. Ingenieursbureau DHV maakte berekeningen en tekeningen om de hernieuwde brug helemaal aan de huidige regelgeving te laten voldoen. Batec zette een goede steigerconstructie op de bodem van de sluis, plaatste bekistingen en bracht de wapening aan.

Het nieuwe betondek is 30 mei gestort. Aansluitend werd de bestrating op de brug in oude stijl hersteld om het historische karakter van het monument te behouden. De monumentale leuningën waren ondertussen in de werkplaats hersteld en geconserveerd en konden op de brug teruggemonteerd worden. Zowel de sluis als de brug kunnen er dankzij Batec weer vele decennia tegenaan.

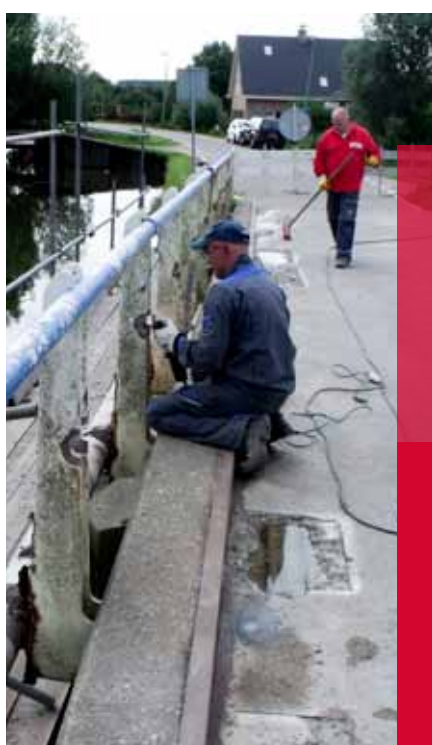
*De historische Blauwe Brug kan er weer jaren tegenaan*

Afgelopen zomer renoveerde Batec de Blauwe Brug in Maassluis, de laatste van een reeks van vijf opgeknapte bruggen in die gemeente. De stalen leuning van die brug verkeerde in zeer slechte staat, maar mocht vanwege het monumentale karakter niet worden vervangen. Dus werd het een grondige restauratie.

Tegen de brug werd een grote vaste steiger geplaatst waarop de medewerkers van Batec hun werkzaamheden uit konden voeren. Daarnaast werd de steiger gebruikt als opvang van vrijkomende materialen zoals straalgrit en verf. De stalen leuning is helemaal ter plaatse gerestaureerd. Slechte delen buis zijn verwijderd en vervangen voor

nieuwe. Vervolgens is de leuning gestraald en voorzien van een drielaags verfsysteem. De rijbaan op de brug werd vanwege het werk enige dagen afgesloten voor het verkeer. De betonschades in het dek zijn door Batec gerepareerd en het geheel is voorzien van een waterdichte stroeve slijtlaag.
