Batec komt over de brug

Batec heeft in de gemeente Maasdonk negentien civiele kunstwerken opgeknapt. De werkzaamheden werden uitgevoerd aan betonnen en houten bruggen en aan diverse duikers.

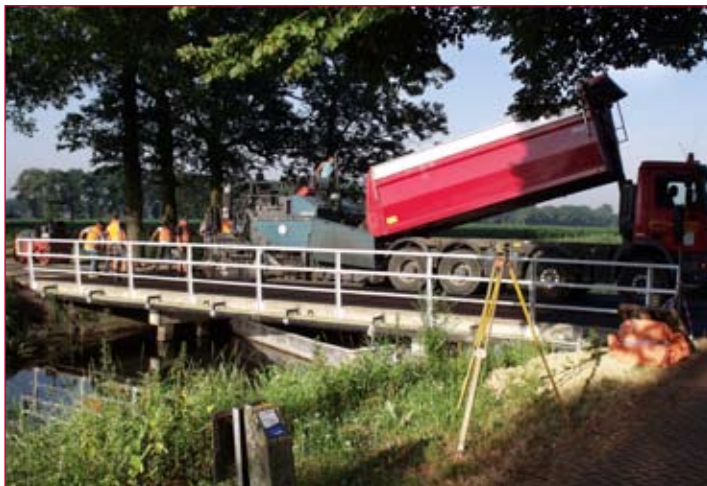
Aanbrengen asfaltafwerking

Van een aantal betonnen bruggen moest met name de bovenzijde gerenoveerd worden. Voordat met het echte werk kon worden begonnen, werden eerst de nodige verkeersmaatregelen genomen. Wegen werden afgesloten en omleidingsroutes uitgezet.

Daarna werd de oude asfaltlaag verwijderd. Waar nodig werd het betonnen rijdek gerepareerd en een waterdicht membraam aangebracht. Vervolgens kon de asfaltafwerking weer aangebracht worden. Bij de aansluitingen

met de schampranden werden goten gemaakt en zijn gietasfaltstroken aangebracht. Deze zorgen voor een waterdichte aansluiting. De schampranden zijn gerepareerd en geconserveerd.

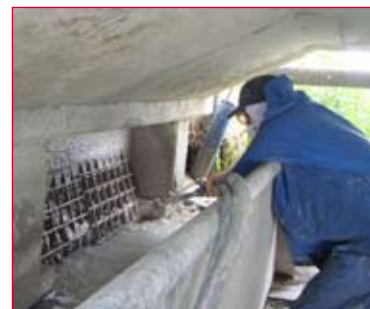
Herstel talud met spuitbeton

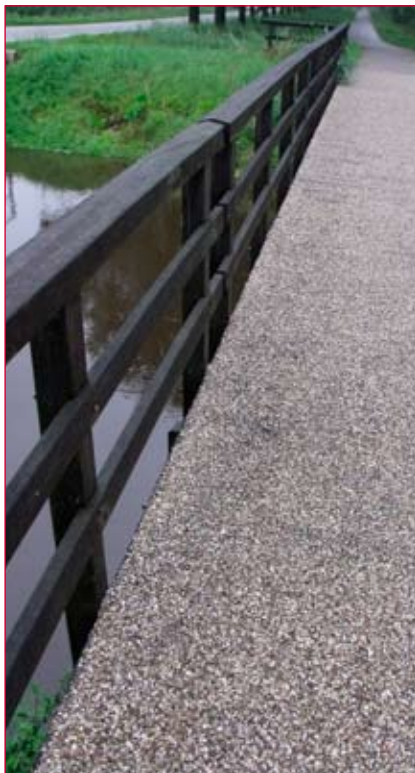
De nieuwe slijtlaag is aangebracht

Op een aantal houten bruggen is een nieuwe slijtlaag aangebracht. Vooraf werden de bruggen gereinigd met een hogedrukreini-

ger en zijn een aantal rotte en beschadigde houten dekdelen vervangen. Bij een aantal bruggen is ook de metselwerkconstructie hersteld en het voegwerk vervangen.

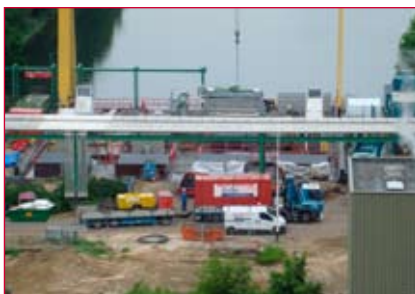
Volop bedrijvigheid op het filterdek

Momenteel wordt er gewerkt aan het aanbrengen van een afwerking op het filterdek. Het gaat om een betonnen dek van het zogenaamde filterhuis waarop een geheel nieuw waterdicht systeem aangebracht moet worden. Vooraf is de bestaande afwerking van gietasfalt en beton verwijderd. Het betonnen oppervlak wordt gereinigd, gerepareerd en waar nodig geïnjecteerd. Daarna wordt het geheel voorzien van een waterdicht membraam. Hierop komt een gewapende betonvloer versterkt met staalvezels. Deze vloer

moet bestand zijn voor verkeersklasse 60: stroef en slijtvast.

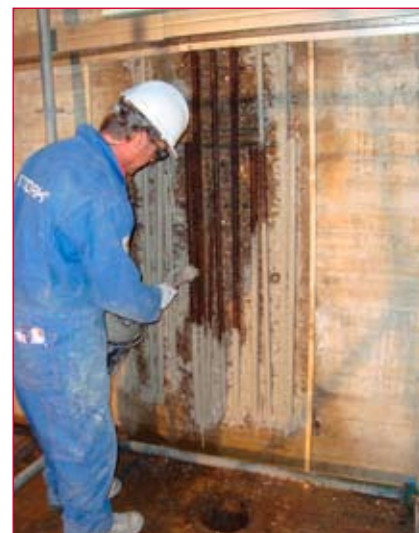
Voorbehandelen wapeningsijzer

Onder auspiciën van Stork Thermeq voert Batec diverse werkzaamheden uit. Alle werkzaamheden die Batec in haar uitvoeringspakket heeft komen aan bod. Zo zijn er duizenden vierkante meters beton gereinigd met hoge druk water, zijn vele scheuren geïnjecteerd en zijn betonreparaties uitgevoerd. De reparaties gebeurden handmatig of door middel van de natte spuitbetonmethode.

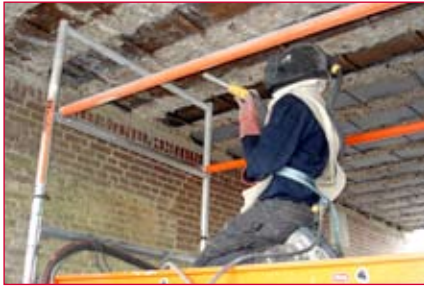
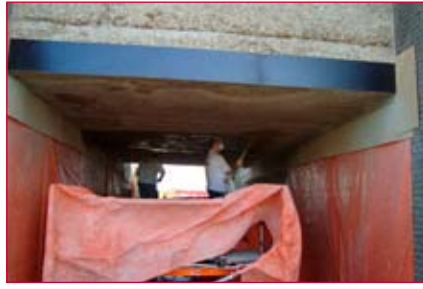
Met name de onderzijde van de brug was flink beschadigd. De bestaande betonnen afwerklaag van het plafond is er vanaf gesloopt. De ondergrond werd grondig gestraald en er is een nieuw wapeningsnet van verzinkt staal aangebracht. Plaatselijk is er ook nieuwe wapening aangebracht,

omdat de oude te ver in doorsnede was afgenomen.

Door middel van natte spuitbeton is er vervolgens een nieuwe afwerking van zeven centimeter dik aangebracht. Als bijkomend werk is het metselwerk gereinigd, het voeg-

werk hersteld en zijn plaatselijk stenen ingeboet. Er worden nog stalen portalen voor het viaduct aangebracht als beveiliging tegen het aanrijden.

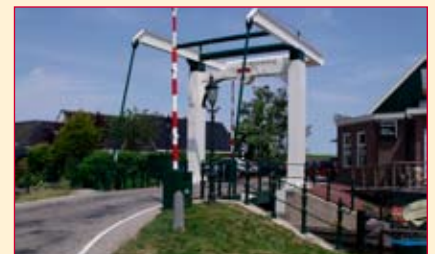
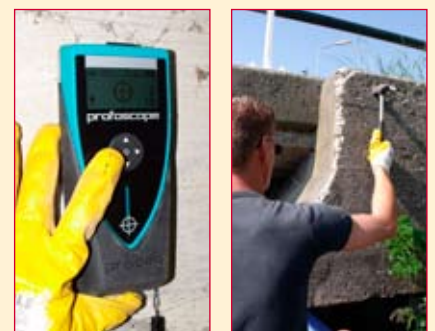
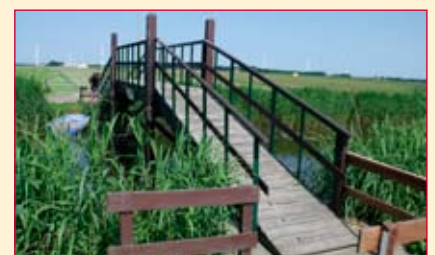
Inspectie van betonnen-, stalen- en houten bruggen →

De 49 civiele kunstwerken zijn stalen en houten bruggen, duikers, vlonders en vissteigers. De kunstwerken worden visueel geïnspecteerd. Alle benodigde maten worden opgemeten en er worden foto's van de objecten en de schadeplekken gemaakt. Alle gegevens worden verwerkt in een overzichtelijke rapportage.

De betonnen bruggen worden afgeklopt om te onderzoeken op slecht en losliggend beton. Carbonatatiemetingen worden verricht en voor het bepalen van de dekking op de wapening wordt een dekkingsmeter gebruikt. Batec is in het bezit van alle benodigde apparatuur voor een gedegen onderzoek.

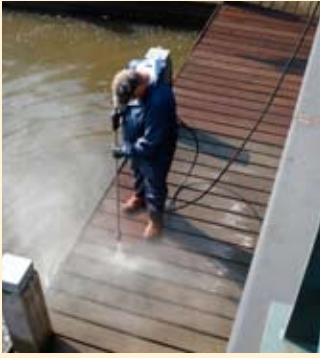
Reinigen van houten dekplanken

Uitvoeren van groot onderhoud aan steiger Passantenhaven voor de gemeente Geertruidenberg:

- Reinigen van houten dekplanken.
- Vervangen divers houtwerk/gordingen van onderbouw.
- Aanbrengen antisliplagen op houten delen.
- Conservering van stalen leuningen.

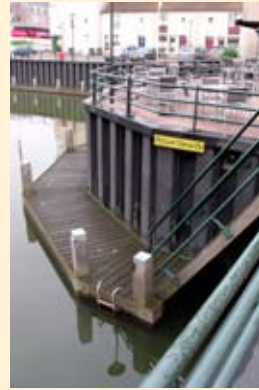
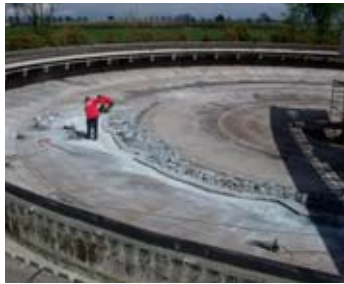
Sloopwerk losliggende vloer

Renovaties aan diverse RWZI's voor Waterschap Rivierenland:

- Herstel betonvloer nabezinktank.
- Uitvoeren van betonschadeherstel aan diverse constructies.
- Repareren van slijtlagen op omloopranden.
- Vervangen van conusvullingen.
- Vervangen van kitvoegen.

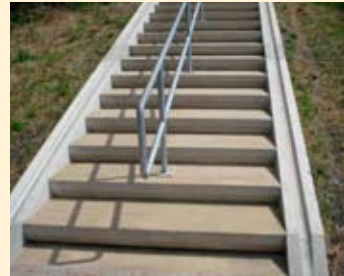
Een Nijmeegse trap voor en na het herstelwerk

Herstelwerkzaamheden aan diverse civiele kunstwerken en trappen voor de gemeente Nijmegen:

- Verzorgen van verkeersmaatregelen.
- Reinigen betonoppervlakken.
- Renoveren van betonschades.
- Aanbrengen van kitvoegen.
- Aanbrengen van slijtlagen.
- Diverse bijkomende werkzaamheden.

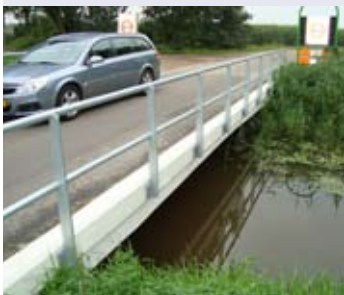
De brug weer klaar voor gebruik
