Restauratie Seinhuis Post T

Maastricht

Omschrijving van de werkzaamheden:

- Stralen en reinigen betonoppervlak
- Injecteren van scheuren
- Uitvoeren van betonreparaties
- Aanbrengen van beton conserveringen
- Aanbrengen van vloer afwerkingsystemen
- Aanstorten van betonnen dakluifel

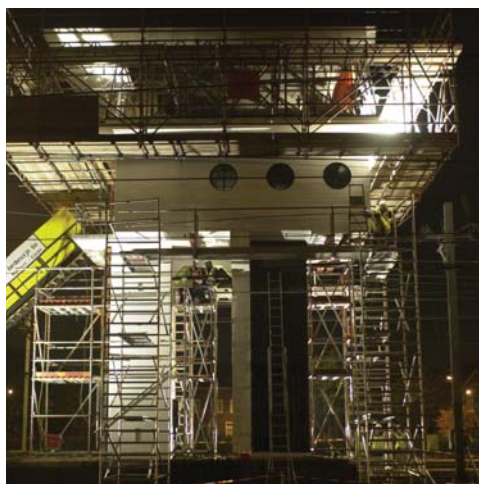
Voor een goede bereikbaarheid van alle onderdelen werd de bovenbouw van het Seinhuys, tot boven de hoofdspanningsleidingen, van een volledige vaste steigerconstructie voorzien. Deze werd volledig afgedicht, zodat geen materialen zoals grit en puin in het ballastbed van het spoor terecht konden komen. De onderbouw werd in de buitendienststellingen tijdens het weekend steeds van mobiel steigerwerk voorzien.
