## Met man en macht in de sluiskolk

*Batec neemt binnen het grote overheidsproject 'Kunstwerk Onderhoud Samen met de Markt onder Stysteemgerichte Contractbeheersing' (KOSMOS) een groot aantal bruggen, viaducten en sluisen onderhanden.*

*Daarbij ook een bijzonder deelproject, de Irenesluis bij Wijk bij Duurstede.*

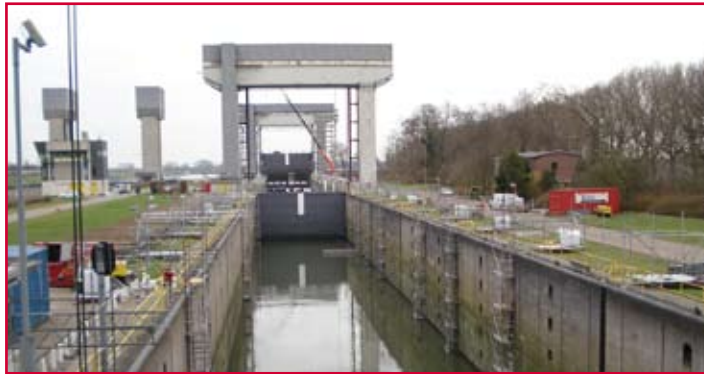
Sinds najaar 2007 voert Batec werkzaamheden uit aan de Irenesluis. Zo zijn er bijvoorbeeld betonreparaties uitgevoerd aan de heftorens van de sluis en kademuren. Een project dat speciale aandacht vraagt, want vanwege milieuvorschriften mogen er absoluut geen materialen in het water vallen. Daarom zijn de heftorens voorzien van steigers en krimpfolie, die materialen kunnen opvangen.

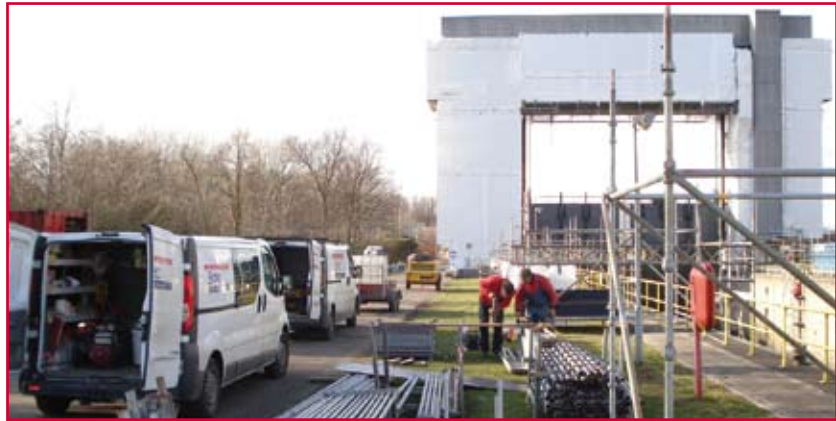
*De werkzaamheden aan de Irenesluis werden in recordtempo uitgevoerd.*

Ook waren verschillende betonnen onderdelen van de sluiskolk dringend toe aan renovatie. Gedurende een speciaal aangevraagde stremming voor de scheepvaart van 22 februari tot en met 10 maart werd in de sluiskolk met man en macht gewerkt aan tweeëntwintig dilatatievoegen.

de oude ladders had verwijderd. Twintig laddernissen in de kolkwanden moesten gerepareerd worden. Rijkswaterstaat vroeg Batec om ook deze nissen in de kolkwanden in de scheepvaartstremming te repareren. Dat betekende dat er in een recordtijd veel extra werk verzet moest worden in de 9,5 meter diepe kolkwanden. Het betrof hier zonder overdrijving een uitzonderlijke klus. "Een ware uitdaging", aldus Erik Smit van Batec.

Het was een kwestie van goed en snel werken. Direct toen de stremming begon, op vrijdag 22 februari om 12.00 uur, zijn met een speciale kraan diverse hangsteigers in de kolk geplaatst. Zo kon

op twintig locaties gelijktijdig gewerkt worden. Omdat al het werk af moest in een relatief korte periode werd ook in het weekend doorgewerkt. Op 10 maart om 12.00 uur kon de sluis weer vrijgegeven worden voor de scheepvaart. ■

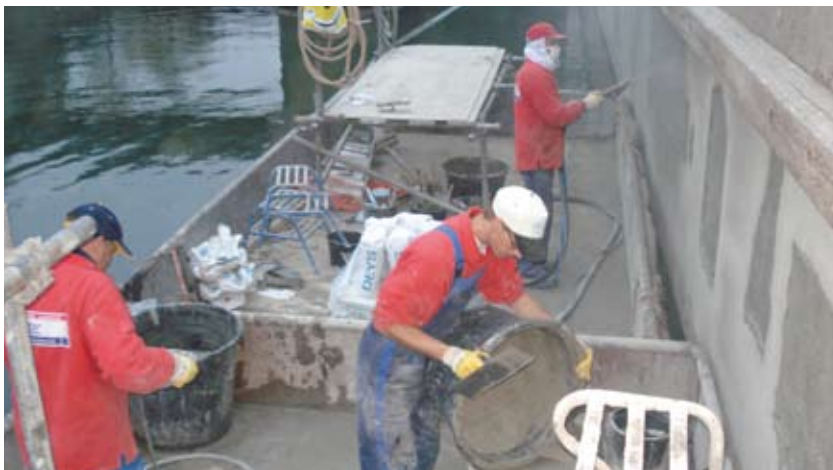
*Medewerkers van Batec aan het werk in de Marijkesluis.*

ken. Sinds oktober 2007 voert Batec werkzaamheden uit aan dit sluiscomplex. Het gaat voornamelijk om betonreparatie aan de kolkwanden, bewegingskelders en andere betonnen onderdelen. Met name in

de kolkwand van de meest oostelijke sluis was veel betonschade aanwezig. Deze is gerepareerd met behulp van de natte spuitbeton methode.

In januari is begonnen met de reparatie van de dilatatievoegen. Net als bij de Irenesluis worden ook hier hangsteigers gebruikt. De sluis kolk van de Marijkesluis heeft een hoogte van ongeveer zes meter. Bovendien worden de stalen ladders vervangen en zijn betonreparaties aan de laddernissen uitgevoerd.

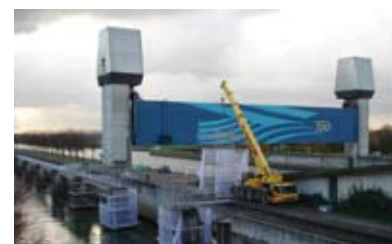
*Aanbrengen steigerconstructies.*

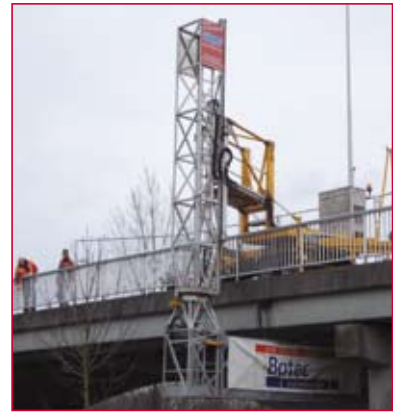
## Viaduct Welterlaan

Op het tweelingviaduct in de provinciale weg tussen Nijswiller en Hoensbroek zijn

de gietasfalt-stroken vervangen en de afwateringsafvoeren hersteld. Vergeleken bij het project 'Brug over de Roer' was dit een minder groot karwei. Door de werkzaamheden efficiënt aan te pakken en de verkeersmaatregelen goed op de werkzaamheden af te stemmen is dit project binnen twee nachten naar wens van de opdrachtgever uitgevoerd. ■

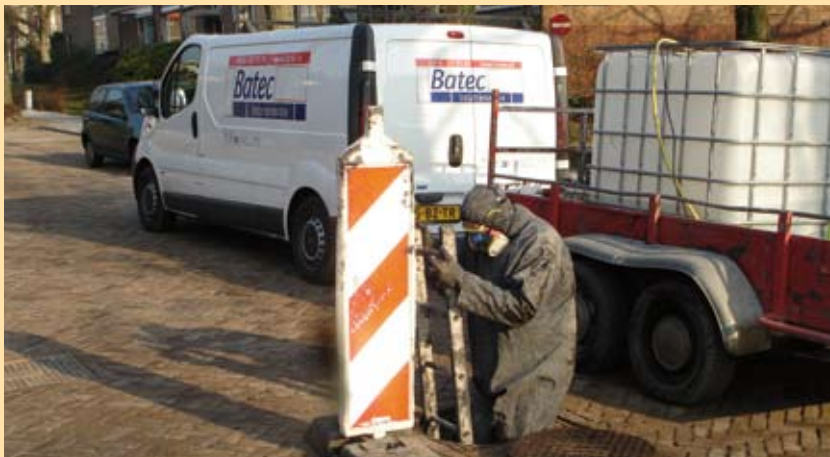
*Batec ging ondergronds in Arnhem.*

Wegenbouw uit Wijchen. In de wijk Molenbeke in Arnhem werd een groot-schalige reconstructie afgerond van het vuilwaterriool. Batec repareerde eerst de schades: lekkages werden gedicht, putbodems en stroomprofielen hersteld en metselwerk vervangen. Daarna ondergingen de rioolputten een facelift. Er werd een coating aangebracht op de putwanden en de vloeren. Ook hier werd een product van Sika gebruikt: een slag- en stootbestendige tweecomponenten coating. ■

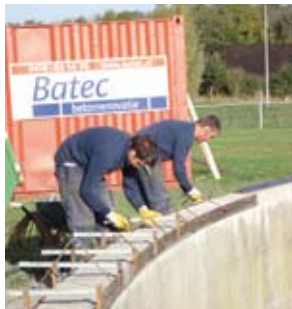
Vervangen van de omlooprand van de nabezinktank voor Waterschap Rivierenland te Tiel.

Aanbrengen van omlooprand.

- Verwijderen bestaande epoxy-troffel laag door gritstralen;
- Aanbrengen van bekistingen;
- Aanbrengen van een slijtvaste epoxy troffel laag op de omlooprand.

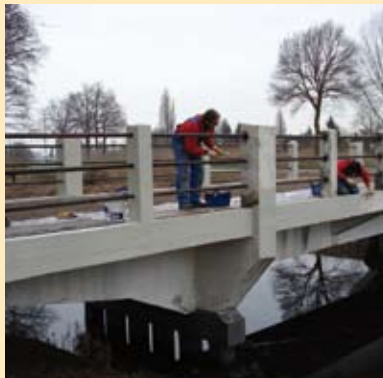
Betonreparaties aan een brug en diverse rioolgemaal voor Waterschap Aa en Maas.

Schilderwerk aan brug.

- Reinigen betonoppervlakken door gritstralen;
- Uitvoeren van betonreparaties en betonconservering;
- Aanbrengen van vloerafwerkingen;
- Diverse bijkomende werkzaamheden.
